# **Hodnotící zpráva vlhkostních projevů a sanačních opatření**

**o provedení stavebně technického posouzení objektu**

*Prohlídka byla provedena dne 10.4. 2013*

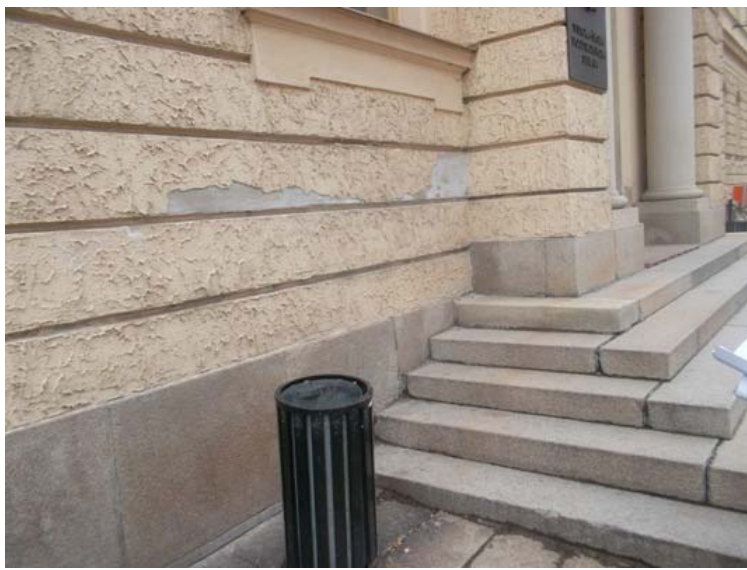
Detail poškození omítek  
ve spodních částech  
fasády v okolí hlavního  
vstupu

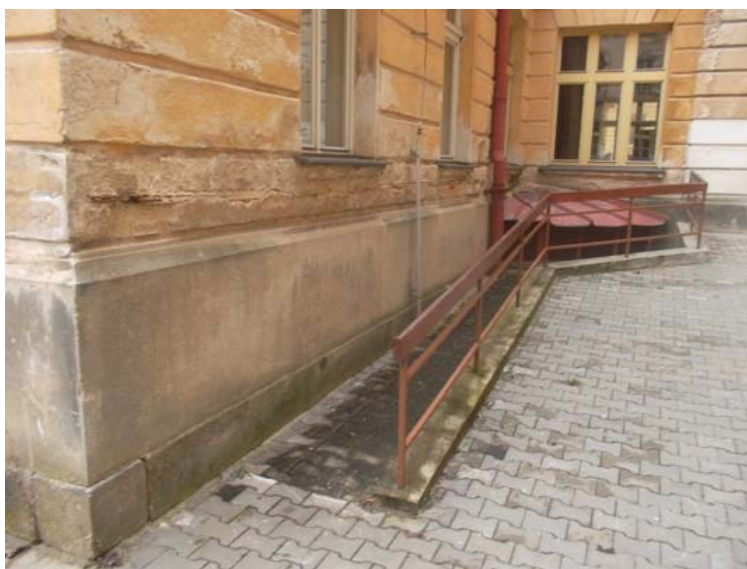
Pohled na poškozené  
omítky na fasádě  
budovy dvorního traktu  
nad úrovní cementového  
soklu

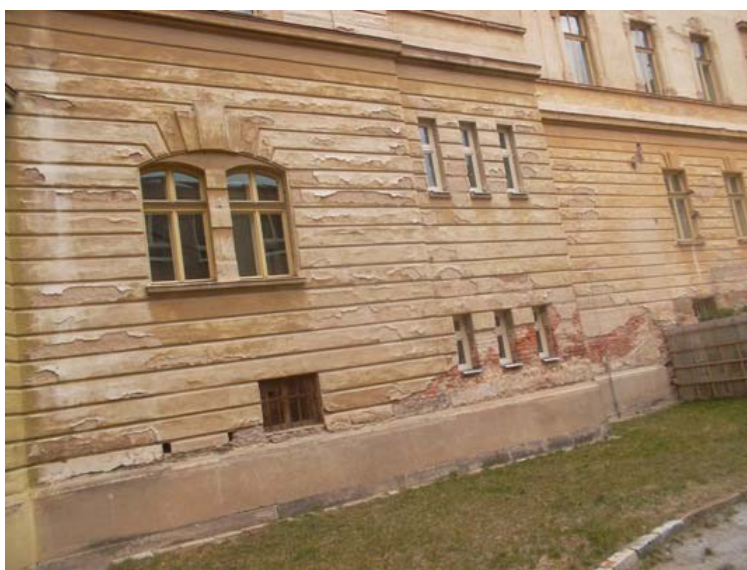
Exteriér – pohled na  
poškození omítek v  
soklovou část fasády ve  
dvorním traktu
