Hodnotící zpráva vlhkostních projevů a sanačních opatření

o provedení stavebně technického posouzení objektu

**Vysoká škola polytechnická v Jihlavě, a to zejména jeho spodních částí
obvodových stěn v exteriéru před provedením záměru investora generální
opravy povrchových úprav fasády,
z hlediska vlhkosti, vlhkostních projevů a možné postupy a návrhy řešení –
Návrh řešení sanačních a izolačních opatření - Technická zpráva na sanace
a hydroizolace**

Prohlídka byla provedena dne 10.4. 2013

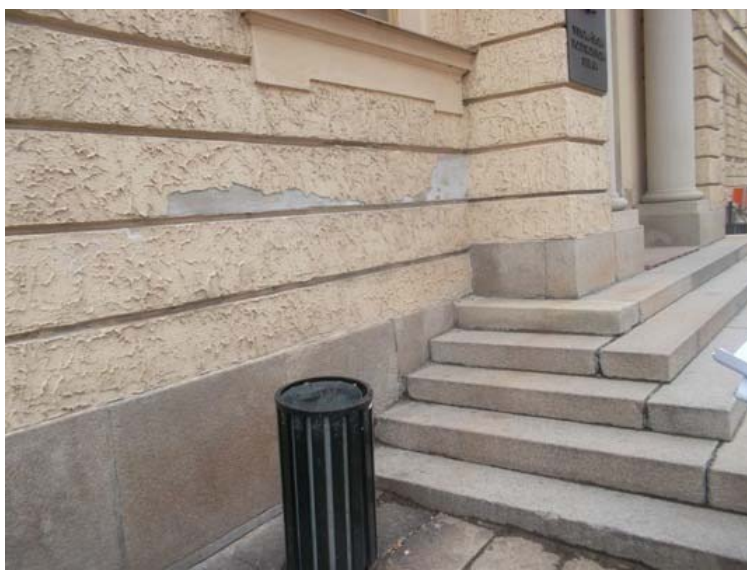
Detail poškození omítek
ve spodních částech
fasády v okolí hlavního
vstupu

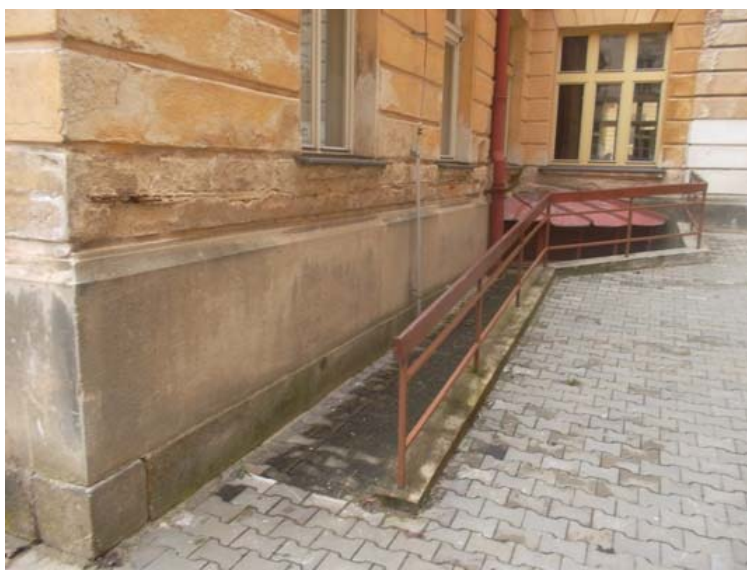
Pohled na poškozené
omítky na fasádě
budovy dvorního traktu
nad úrovní cementového
soklu

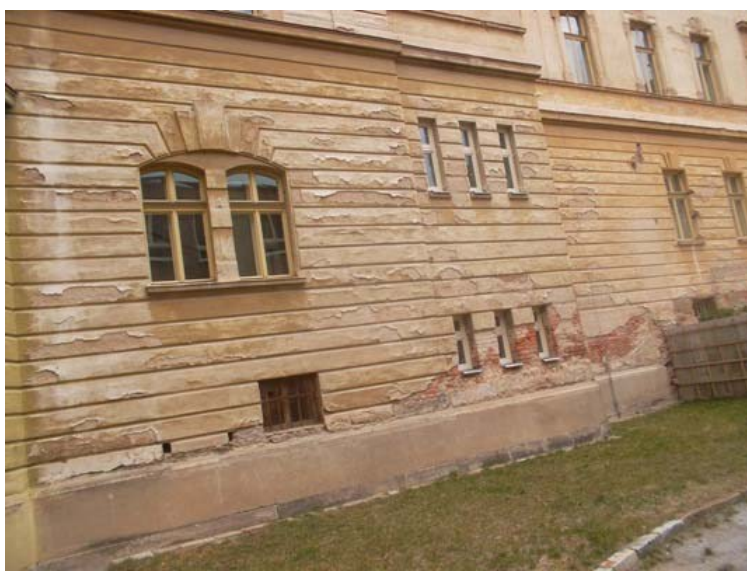
Exteriér – pohled na
poškození omítek v
soklovou část fasády ve
dvorním traktu
